Rapport fra funksjonstesting av Atlantis før utsett på Skrubbolmen

Rapport <i>Funksjonstesting av anlegg/merd</i>				
Dato	Revisjon	Beskrivelse	Utført av	Kontrollert av
01.09.2020	0	I henhold til målkriterium 4.1	Trude Olafsen Henning Holm Jan Inge Tjølsen	Ragnar Sæternes Dag Ove Antonsen Roy Andre Kihl

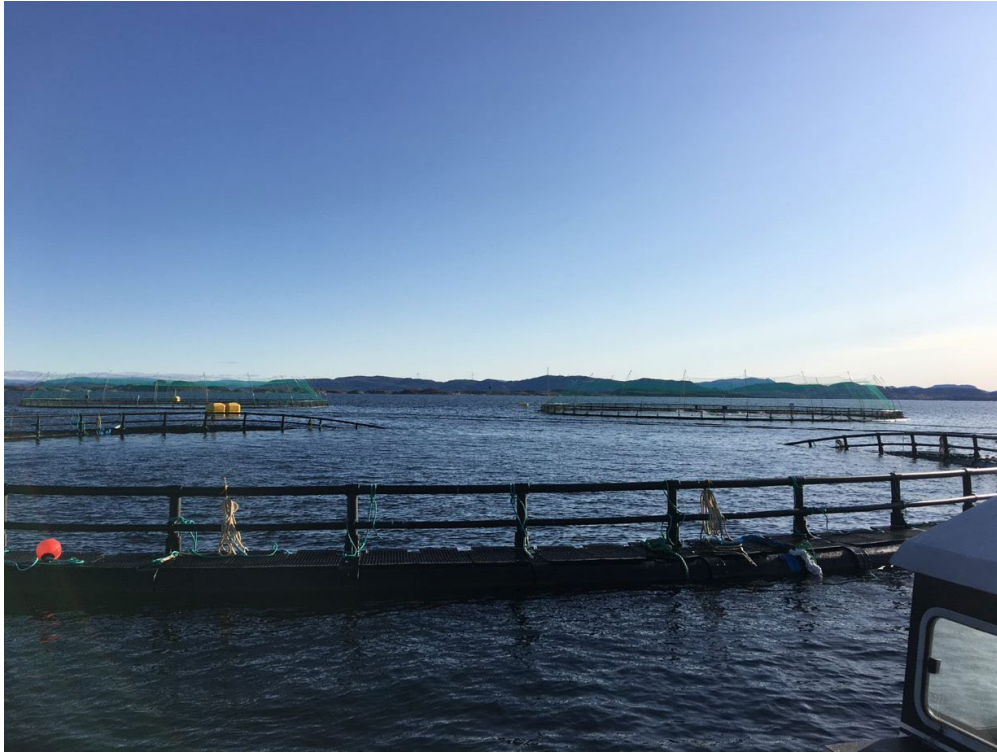
Første gang vi skulle senke merden hadde den ligget i overflata i 6 uker, det har vært noe vann i ringen i denne perioden. Vindretningen gjorde at vi fikk vann på luftsiden av ringen og luftsiden gikk ned først. Vi løste dette med å bruke båt til løfte luftsiden og gjennomførte en kontrollert senking.

Figur 3 Vannsiden er på vei ned

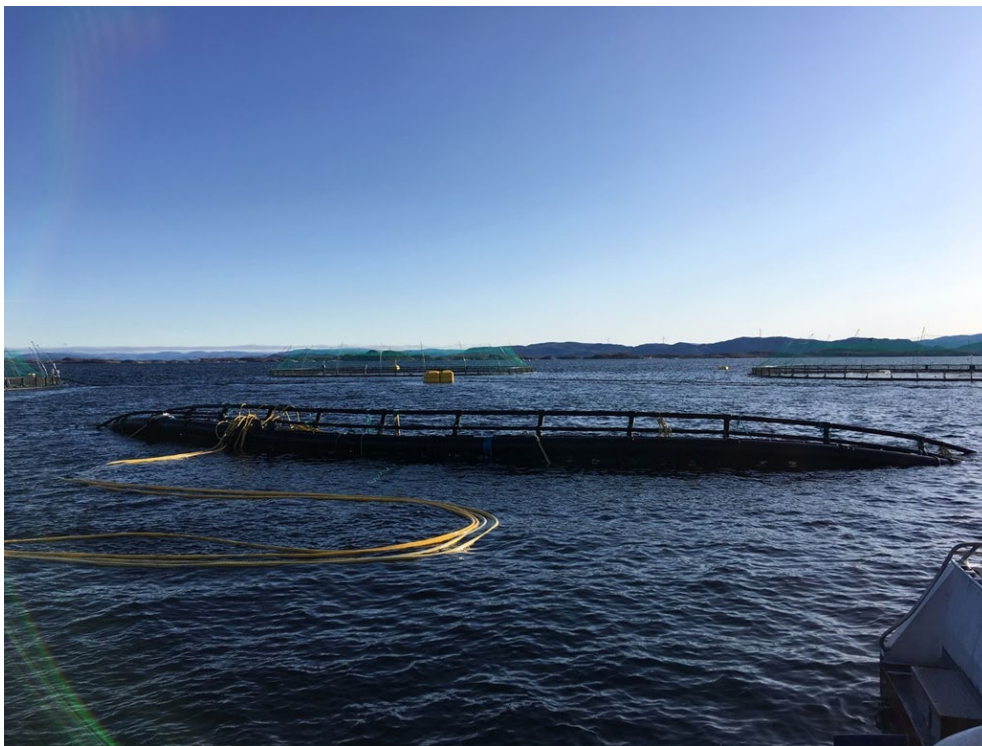
Flyteren stabiliserte seg på 34 meter og etter stramming av haneføtter ble merden liggende stabilt på 29-30 meter. Dybdemålerne viste at det var mindre enn ca. 1 meter forskjell mellom dybdemålerne i nedsenket posisjon, noe som betyr at flyteren ligger nokså horisontalt. Funksjonaliteten på systemet var den samme som på forrige lokalitet.

Figur 4 Siste del av flyteren i ferd med å dykke under overflaten

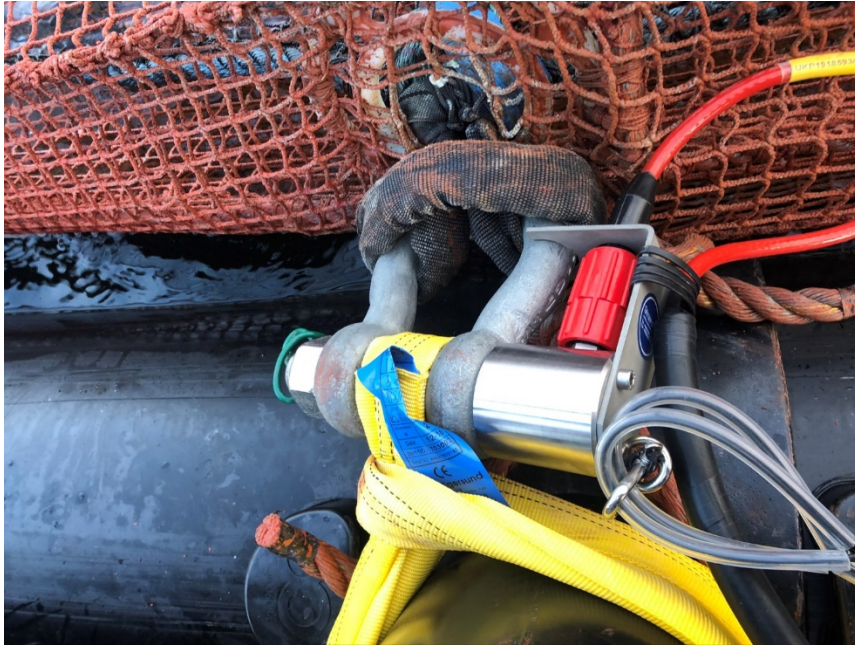
Figur 9 Lastsjakel montert på innfestingsløkke i tak

Den innledende testen viste at vi hadde gode signaler på alle sjaklene. Etter første senking mistet vi signalene fra tre av sjaklene i taket. Årsaken var at kablene ble liggende under hovedtrekkkrøret ved senking, noe som gav for stor belastning på kablene. Nå viste de innledende målingene at det var mindre krefter som virket i taket enn det som var beregnet i AquaSim. I det videre arbeidet valgte vi derfor å ikke montere opp de tre sjaklene der kabelen var røket og heller fortsette med måling på ett punkt i taket.

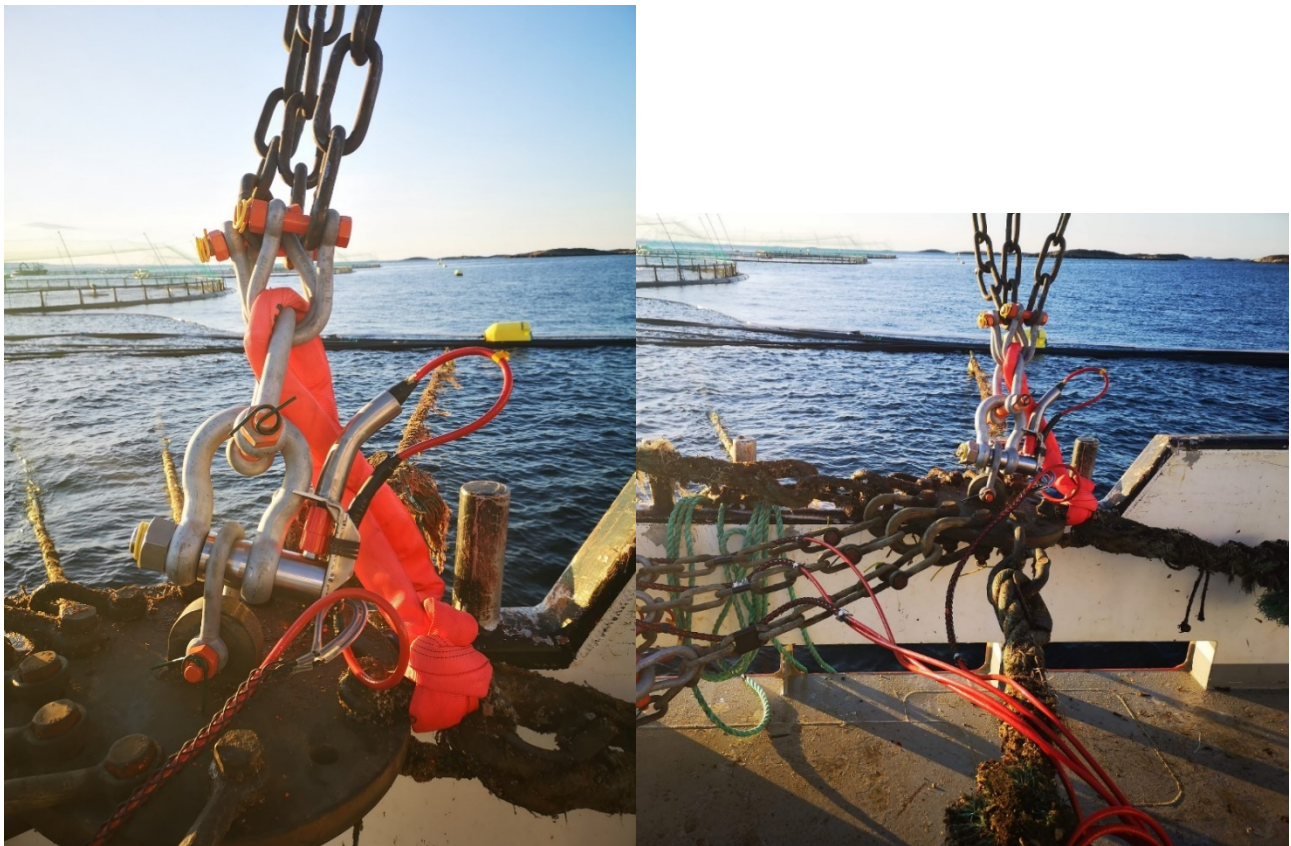
Figur 10 Lastsjakel montert mellom koblingsplate og bøye

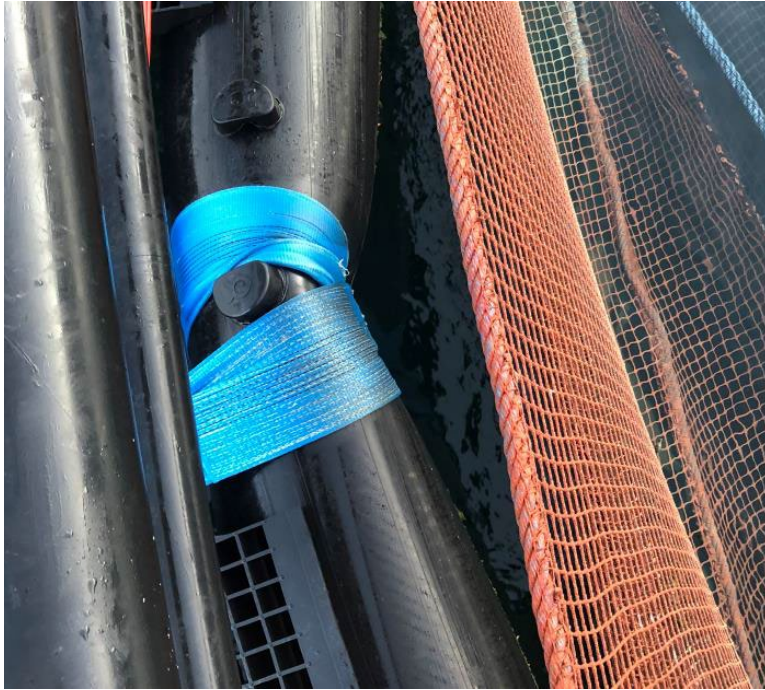
I begynnelsen av desember ble det under heving av merd oppdaget skade på indre flyterør (Figur 17). Skaden ble undersøkt og det ble gjort beregninger i AquaSim. Konklusjonen var følgende:

- Ytre haneføtter var for lite strammet opp og dette gav 5.5 tonn statisk last i midtre hanefot
- Med strøm og bevegelse i systemet øker dette raskt med en faktor på minst 1.5 – 2.0 (grovt estimat).
- Innfesting av hanefot i henhold til brukermanualtillegget fungerer som et slags taljeprinsipp som medfører opp mot en dobling av krefter på indre flyterør (se Figur 18)
- Tillatt last på flyterør for denne type merd er 12.5 tonn.
- Last- og materialfaktor hhv 1.3 og 1.25 gir brudd i rør på 20.3 tonn.

Et ovenfor skissert scenario gir brudd i rør med dynamisk lastfaktor på 1.85: $f_{dyn} = 20.3 \text{ tonn} \cdot 5.5 \text{ tonn} \cdot 2 = 1.85$

- Bevegelse og kraftoverføring fra overflatebøyer kan forårsake rykk som forplanter seg til haneføttene.
- Not-taket på Skrubbholmen-versjonen er laget litt strammere enn Gjerdinga-versjonen og med 30 tau mellom flyter og kuppel mot 20 på Gjerdinga. Det gjør at flyteringen i noe større grad holder formen bedre, blir litt mindre fleksibel og kan dermed bidra til noe økning av makskrefter i hanefot.

Figur 17 Skade på indre flytrør

1. Alle haneføtter blir justert slik at lastene blir fordelt best mulig. Om det innebærer at ytre haneføtter strammes eller midtre hanefot slakkes av, eller en kombinasjon, det er ikke bestemt pr nå. Overordnet mål blir uansett at man må unngå en situasjon hvor to av tre haneføtter henger slakk hele tiden.
2. Innfesting av hanefot gjøres ved å feste hanefot rett på indre flyterør.
3. Det blir lagt på en klemme rundt røret der hvor hanefot snares fast. Dette øker anleggsflaten og fungerer som en ekstra forsterkning ved festepunktet på røret.

Innfestingen av haneføtter kan ikke gjøres slik vi gjorde på Gjerdinga. Vi fikk brudd på ringen på Skrubbholmen og gjorde en grundig evaluering av oppsettet etter det. Vi la til forsterkning i ringen, samt at vi endret metoden for innfesting i ringen.

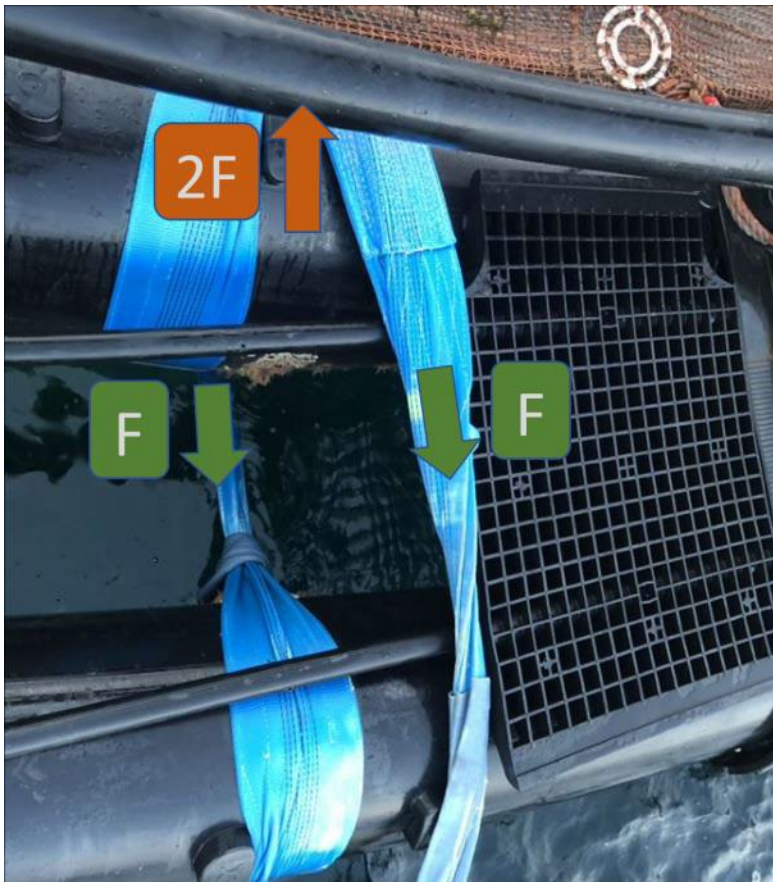
Figur 18 Kraftbilde på indre flyterør
