Rapport fra funksjonstesting av Atlantis før utsett på Skrubbolmen

Rapport <i>Funksjonstesting av anlegg/merd</i>				
Dato	Revisjon	Beskrivelse	Utført av	Kontrollert av
01.09.2020	0	I henhold til målkriterium 4.1	Trude Olafsen Henning Holm Jan Inge Tjølsen	Ragnar Sæternes Dag Ove Antonsen Roy Andre Kihl

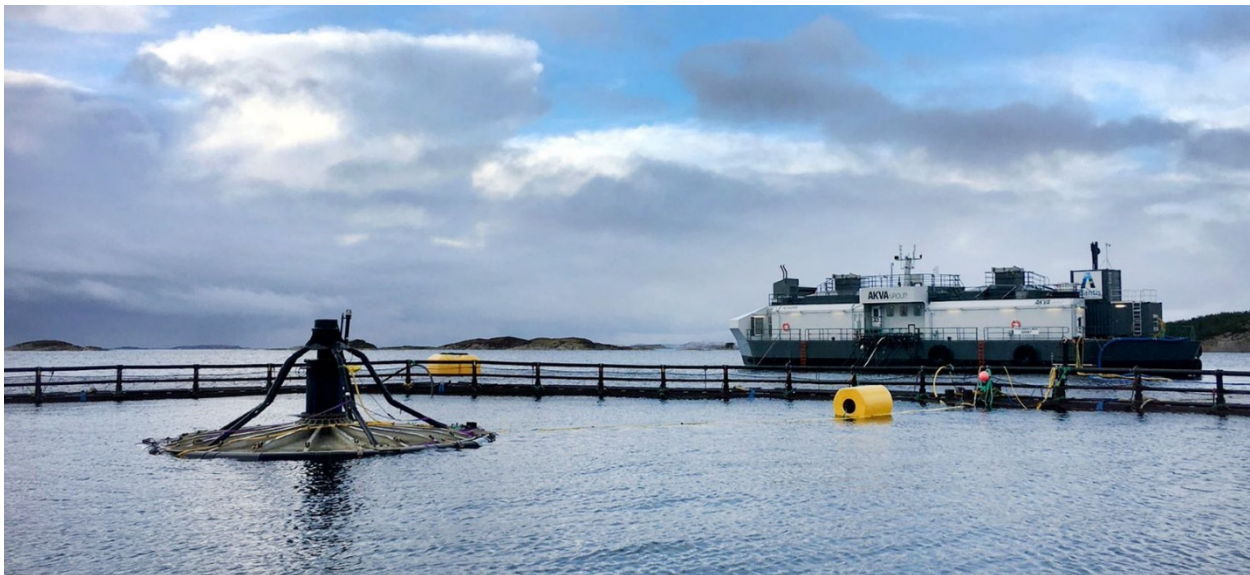
Figur 1 Nedsenkbar merd med flåte, container og styring

Atlantis består av en nedsenkbar merd med tilhørende utstyr; bøyer, fortøyning, luftkuppel med fôringsenhet, not og nottak, flyter, dødfiskoppsamler og diverse kablingsystemer. Inne i merden ble det montert kamera, lys og sensorikk. Figur 1 viser merdens beliggenhet i forhold til fôrflåten. Fôrflåten hadde et conveyorsystem for fordeling av fôr (Flexible Feeding), og det ble føret med vann – både i Atlantis og i de andre merdene i anlegget. Atlantis var plassert inn i et vanlig anlegg, og det var produksjon i alle merder.

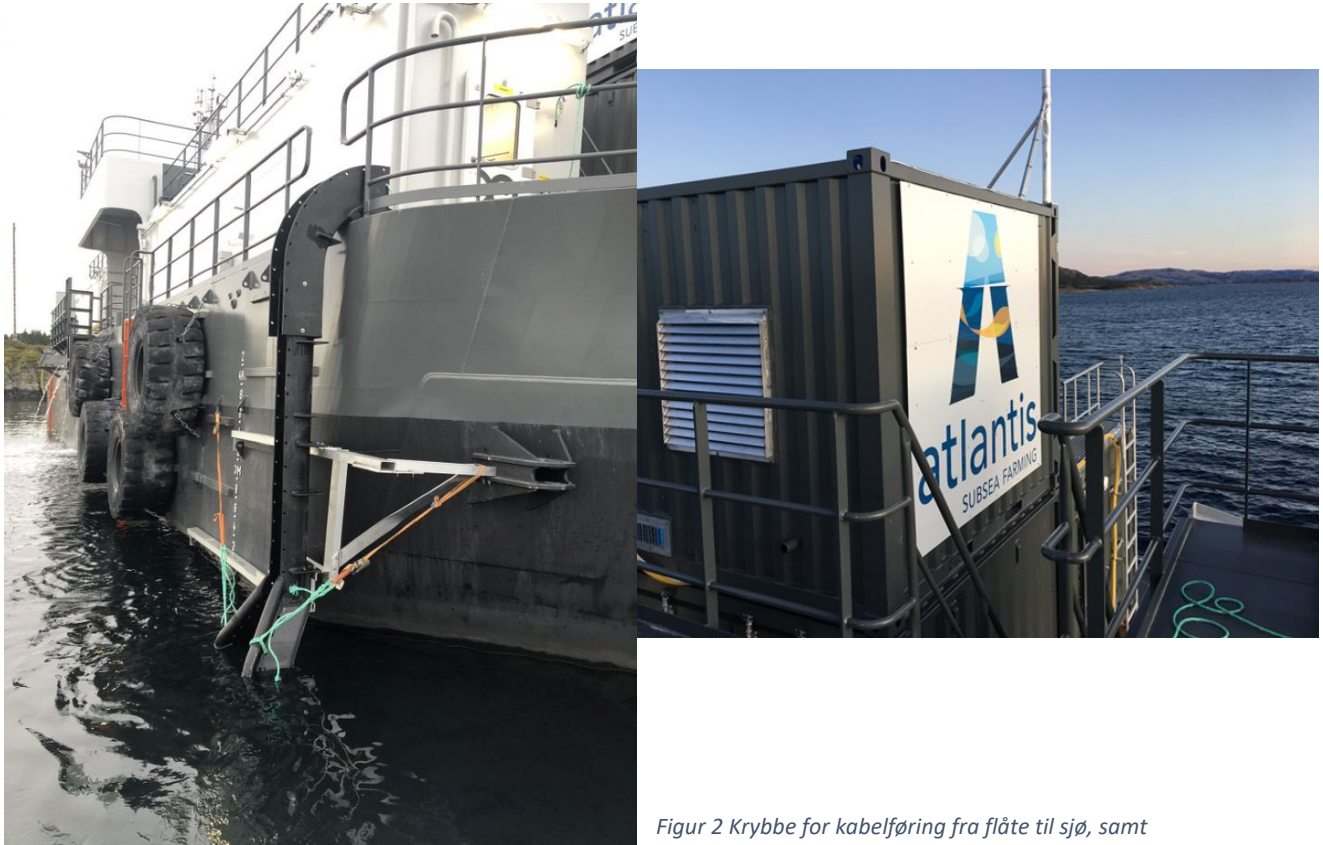
Figur 2 Krybbe for kabelføring fra flåte til sjø, samt containerløsning for utstyr på flåte

Styringssystemet til Atlantis ble bygd inn i en container og plassert på enden av fôringsflåten. Kabler ble forlenget da avstand mellom merd og flåte var lengre enn på Gjerdinga, og det ble kablet noe annerledes enn ved forrige utsett (Figur 2).

Det blir veldig mye slanger og kabler, vi ser også at systemet med så mange kabler blir lite fleksibelt hvis vi får skade på utstyret. Før neste utsett må det jobbes med å redusere antall kabler og slanger mellom flåte og merd/kuppel.

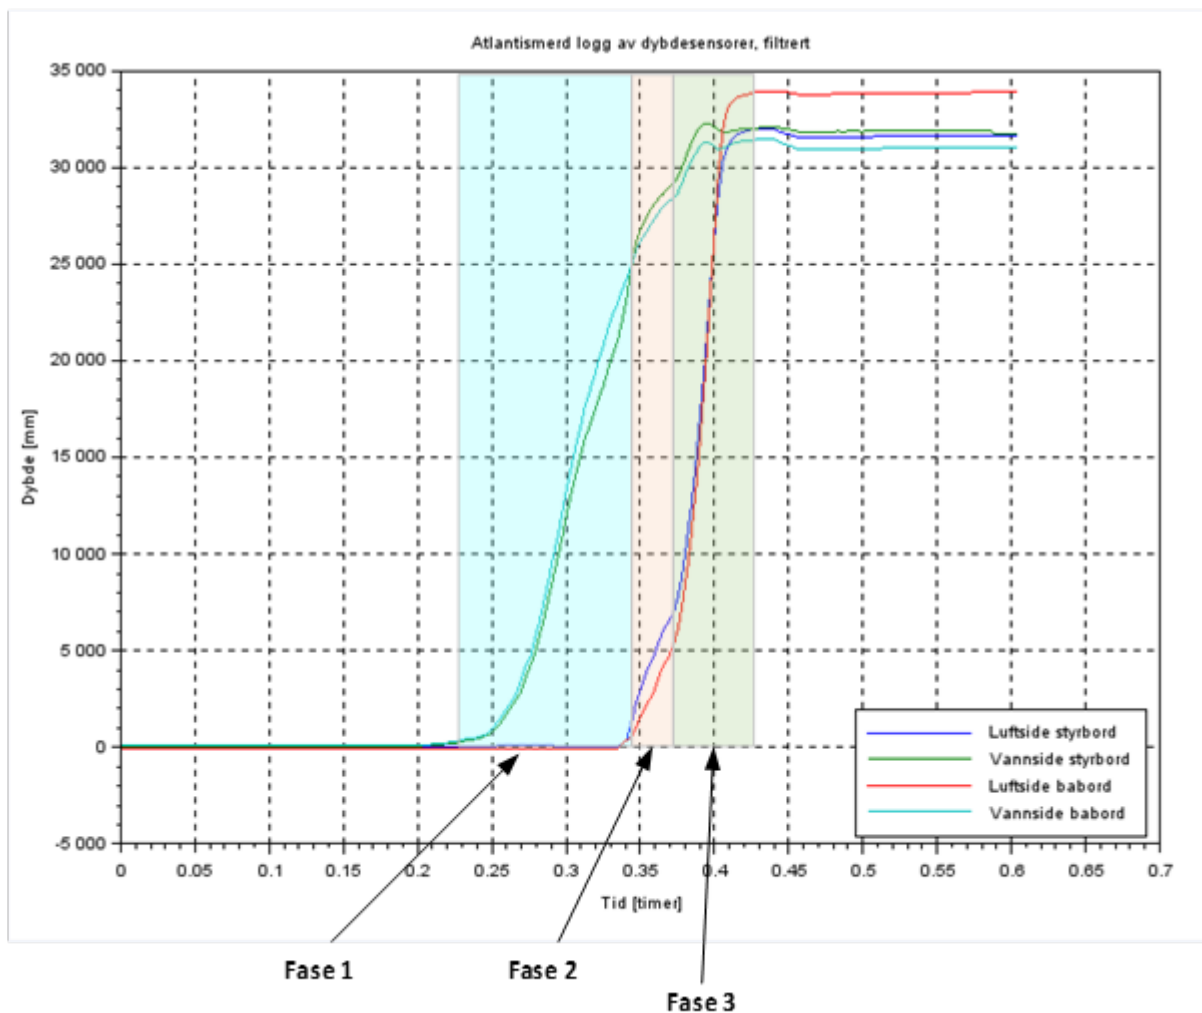
Figur 5 Dybdesensorer fra en typisk senking

Her er det mest hensiktsmessig å ta med data fra testingen gjennomført 18.12. Figuren under viser en typisk senking der 3 faser fra senkeforløpet er markert:

- Fase 1: Vannside på vei ned og luftside i overflate
- Fase 2: Vannside så godt som nede, luftside på vei ned, men del av luftside fremdeles i overflaten
- Fase 3: Vannside så godt som nede, luftside på vei ned, ingenting av merden i overflaten.

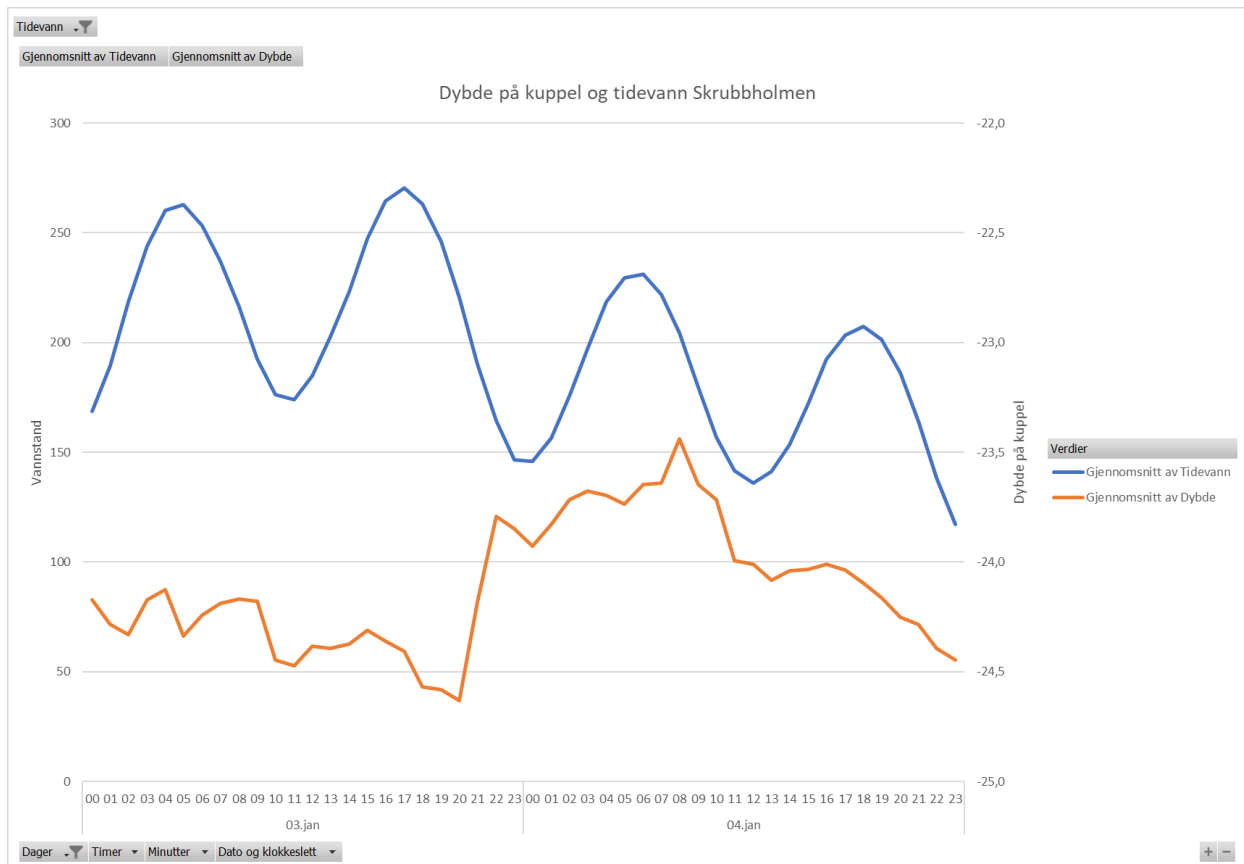
Figur 7 Gjennomsnittlige målinger av endringer i tidevann og dybde på kuppel

Resultatene viser at kuppelen varierer i dybde mellom 23 og 25 meter. Dybden er i liten grad påvirket av tidevannet (se Figur 7)

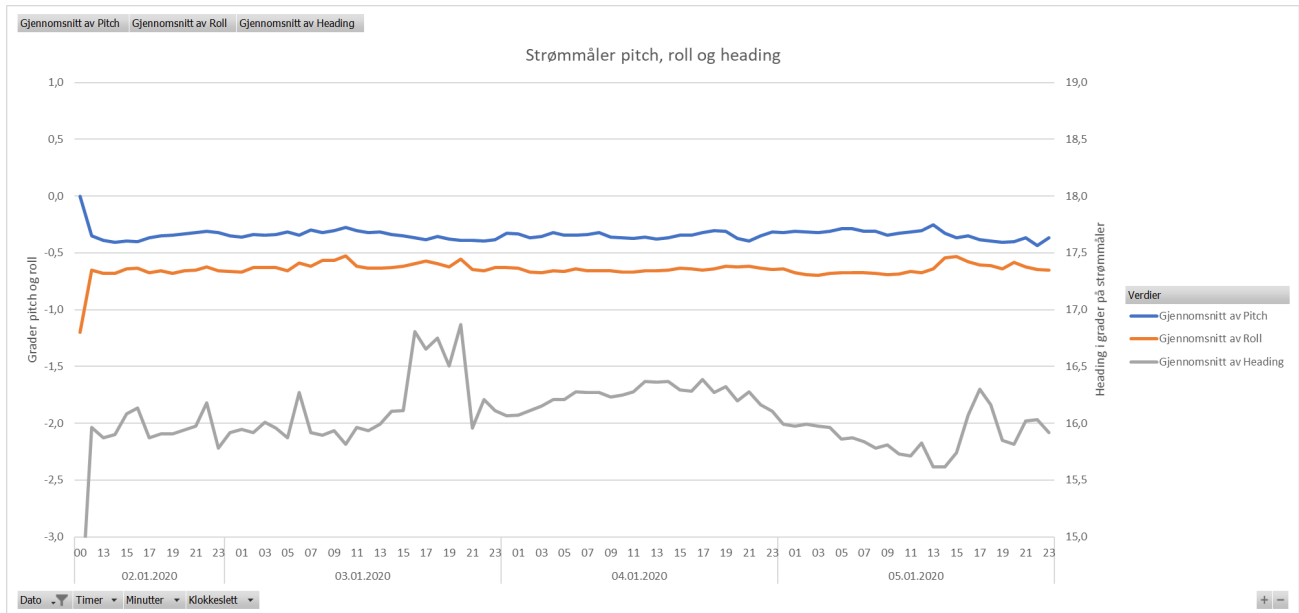
Figur 8 Måling av pitch, roll og heading i strømmåler montert på luftkuppel.

Figur 8 viser at luftkuppelen ligger veldig stabilt. I løpet av disse dagene tidlig i januar var været dårlig – se figur 13.

I sum viste funksjonstesting med luftkuppel at luftkuppelen var stabil og at luftlommen hadde en tilfredsstillende størrelse. Når luftkuppelen finner sin posisjon i nedsenket tilstand, endrer posisjonen seg lite over tid og luftlommen er også stabil. Den må etterfylles med luft, men har en nokså lik plassering over tid. Den samme erfaringen ble gjort under forrige utsett på Gjerdinga.

For å sikre at luftkuppelen fortsatt hadde oppdrift hvis både luft i loddrør og i kuppel skulle forsvinne, valgte vi å montere en bøye på 1000 l som en ekstra sikring over kuppelen.

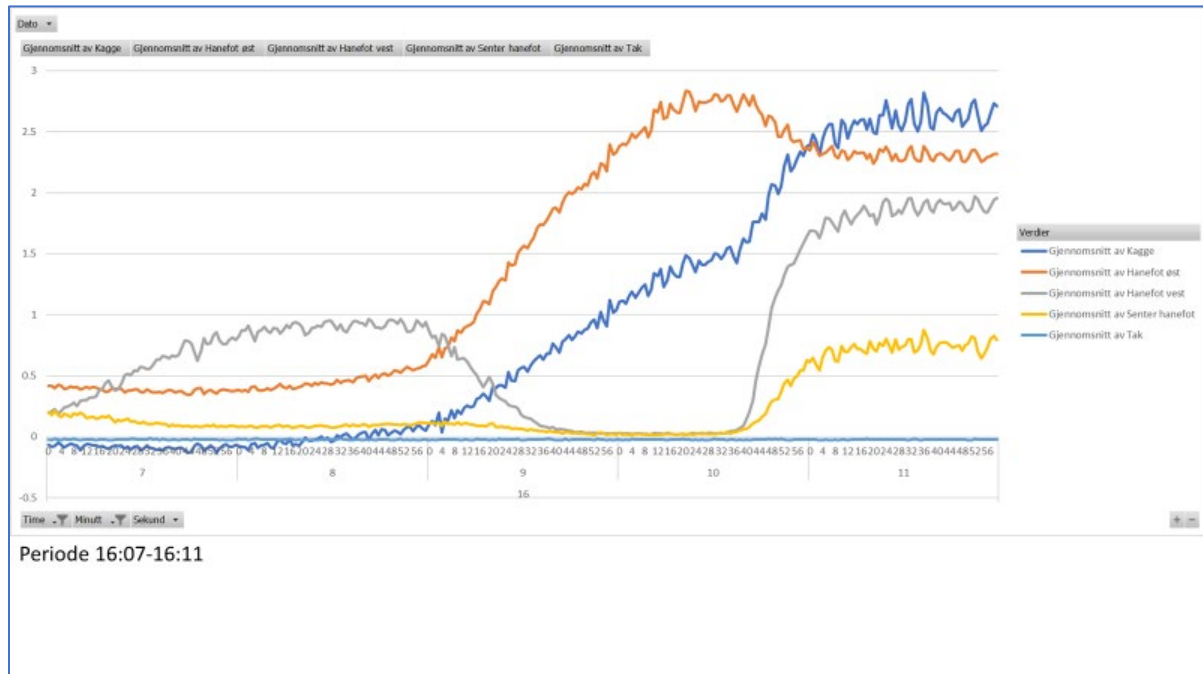
Figur 11 Krefter i lastsjakler under senking av merden

- Gitt den begrensing at merden ikke skal heves hvis H_s er større enn 1,7 meter, virker det mest krefter i systemet i nedsenket posisjon, noe som illustreres i Figur 11
- Figur 11 og Figur 12 viser gjennomsnittskrefter og max krefter i systemet som ble registrert 1.-3. januar
- Vindstyrke i samme periode hadde en max vind på mellom 20 og 30 sekundmeter, og en gjennomsnittsvind på +/- 10 sekundmeter.
- Kreftene på dette målepunktet i denne innfestingsløkken i taket viste seg å være lavere enn antatt. Kreftene i de andre innfestingsløkkene kan være både lavere og høyere da vi ikke vet om det er lik last i alle krysstau i taket. Sannsynligvis er det ikke det på grunn av deformasjon av flytekragen.
- Mest krefter registreres i lastsjakkelet mellom bøye og koblingsplate
- Alle målinger ligger godt innenfor de de maksverdier funnet ved analyser i AquaSim

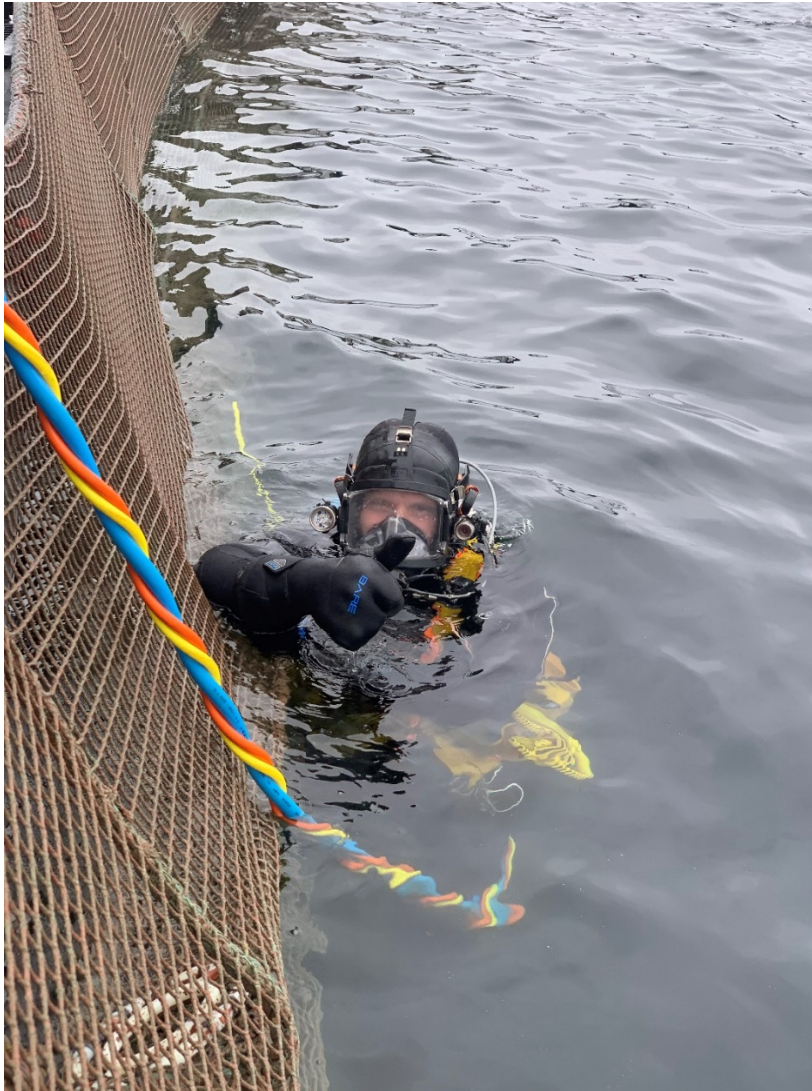
Figur 15 Dykker kontrollerer kamera, lys, not, kabling mm

I merden er det montert kamera, lys, strømmåler og oksygensensorer. Kameraene styres av AKVA connect, og de settes opp i softwaresystemet og der sjekkes det at alle virker. Lys og strømmåler kontrolleres også. Dykkere brukes til utsett og kontroll av utstyr, samt en rekke andre operasjoner (se Figur 15)

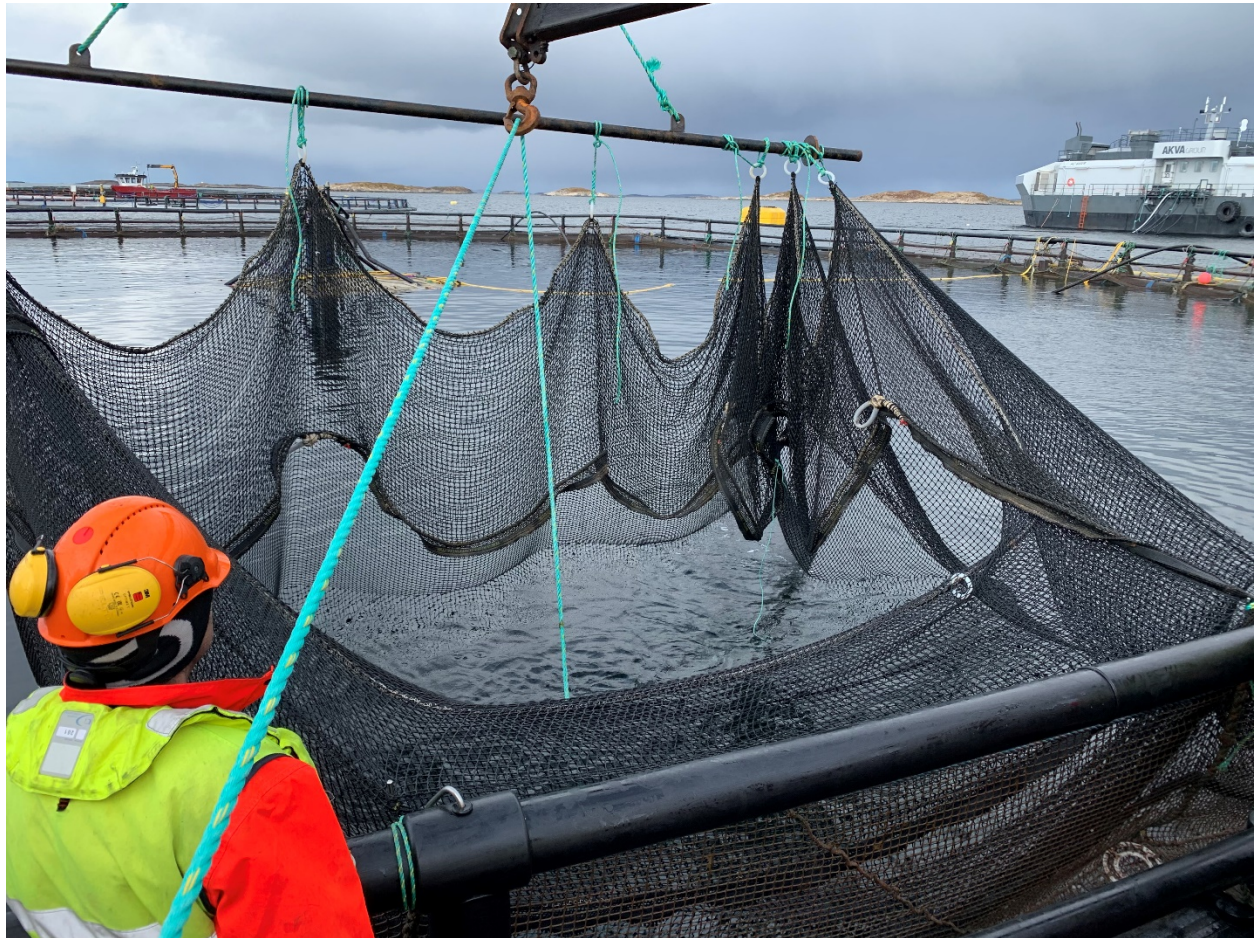
Figur 16 Testing av uttaksomme

Uttak av fisk for telling av lus og bedømming av fiskevelferd var en utfordring under første utsett på Gjerdinga. Det er derfor lagd en spesialtilpasset åpning i taket (se Figur 16), og det er også lagd en spesielt stor håv for å ta ut fisk. Før utsett av fisk ble det trent på hvordan dette skulle gjennomføres. Etter utsett av fisk viste det seg at uttakslommen og håven fungerte greit, og det var mulig å få tak i det antall fisk som skulle vurderes.
